# Asbestinventarisatetest

Magerhoek 10, 9070 Destelbergen

Attestnummer : 20240610-000533.001

Uitgegeven op : 10.06.2024

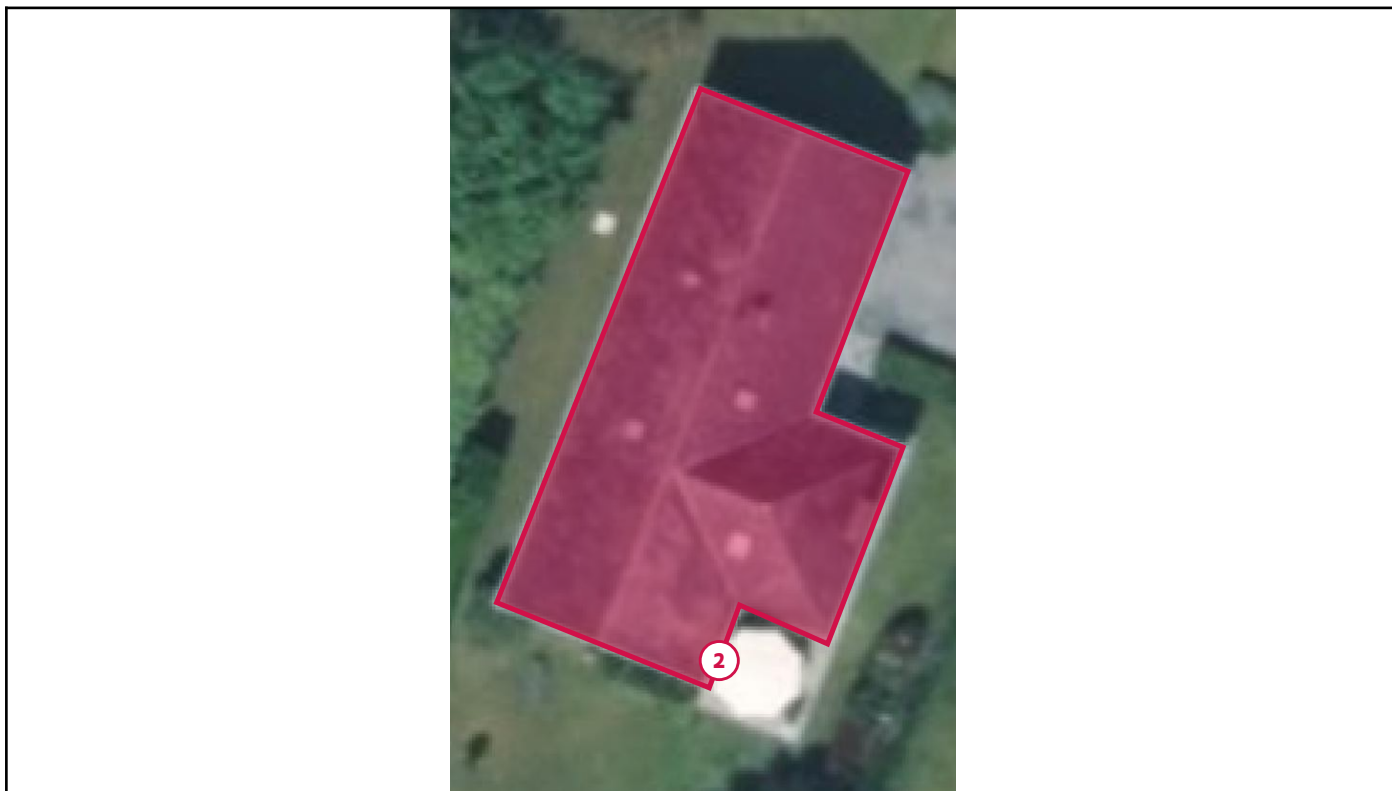
## Plan 1.4: dak

Beschrijving	Type	Actie
2. leien dak	Asbestmateriaal	Dringend verwijderen

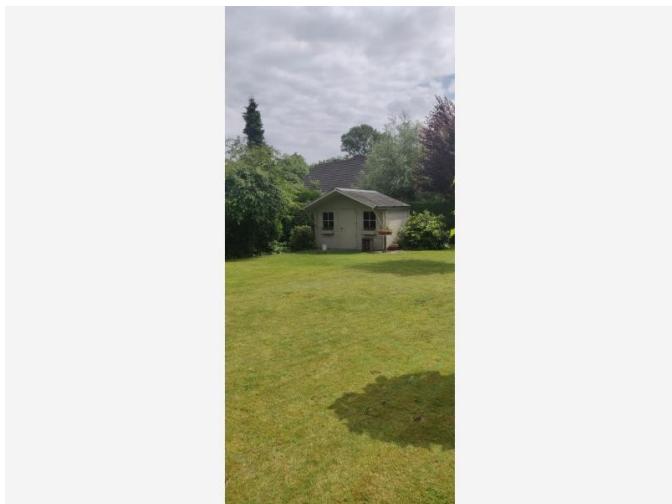
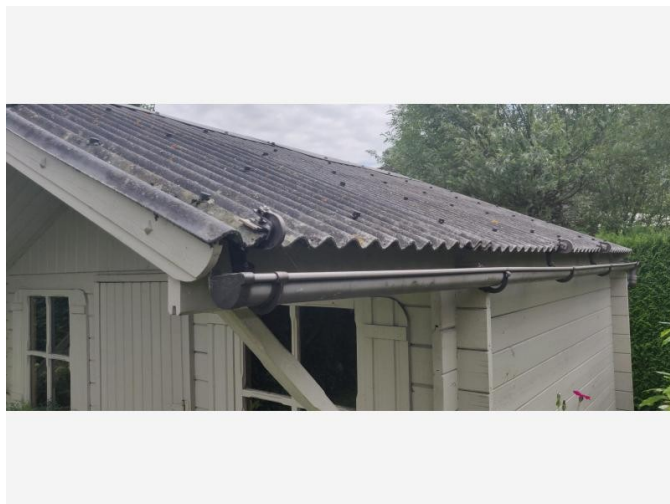
Het asbestmateriaal valt onder de mijlpaal van 2034.

**Dringend verwijderen**

Eindbeoordeling materiaalrisico	Hoog materiaalrisico en/of hoge kans op vezelvrijgave
---------------------------------	---

Gebondenheid	Categorie 1: hechtgebonden in oorsprong
Asbestsoort (vezeltype)	Crocidoliet aanwezig
Asbestconcentratie	Laag (< 50%)
Afschermingsgraad van het gehele materiaal	Geheel of deels (ook) vrij aan de binnenlucht
Toestand van het materiaal	Matig beschadigd, matig verweerd

Beschrijving	golfplaten dak tuinhuis
Omgeving	Grenst aan binnen- en buitenlucht
Primaire drager	Schuin dak
Asbestmateriaal	Dak- en gevelbekleding - Golfplaat
Bindmiddel van asbestmateriaal	Cement
Gebondenheid op basis van bindmiddel	Hecht
Hoeveelheid (oppervlakte - aantal)	• 14,00 m <sup>2</sup> - 1 stuk
Totale oppervlakte	14,00 m <sup>2</sup>

- Zorg voor een veilig beheer en verwijder dit asbestmateriaal wanneer het bij werken eenvoudig bereikbaar wordt. Controleer de toestand jaarlijks op wijzigingen.
- Hemelwater dat afspoelt van asbestcement daken of gevels kan asbestdeeltjes bevatten. Gebruik het enkel voor gesloten circuits (bv. spoelen toiletten). Reinig na het vervangen van het dak of de gevel de dakgoten en regenwaterput of -ton om asbesthoudend sediment of slib te verwijderen

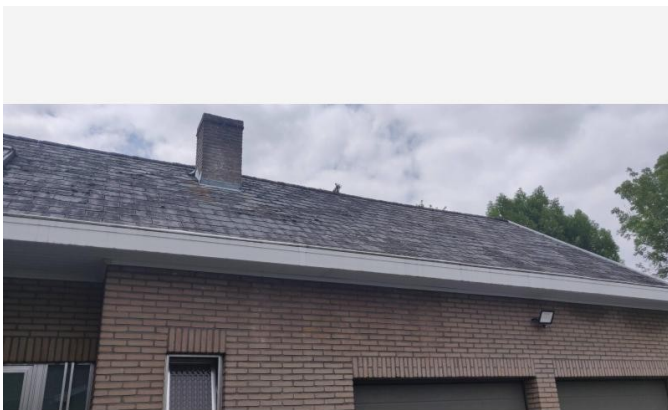
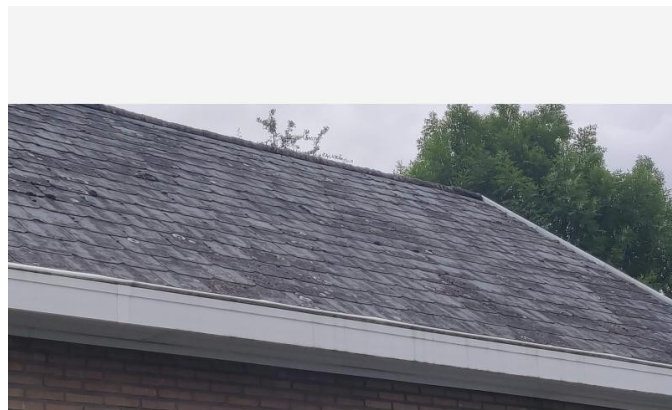
Het asbestmateriaal valt onder de mijlpaal van 2034.

**Dringend verwijderen**

Eindbeoordeling materiaalrisico	Hoog materiaalrisico en/of hoge kans op vezelvrijgave
---------------------------------	---

Gebondenheid	Categorie 1: hechtgebonden in oorsprong
Asbestsoort (vezeltype)	Crocidoliet aanwezig
Asbestconcentratie	Laag (< 50%)
Afschermingsgraad van het gehele materiaal	Geheel of deels (ook) vrij aan de binnenlucht
Toestand van het materiaal	Matig beschadigd, matig verweerd

Beschrijving	leien dak
Omgeving	Grenst aan binnen- en buitenlucht
Primaire drager	Schuin dak
Asbestmateriaal	Dak- en gevelbekleding - Lei, shingle
Bindmiddel van asbestmateriaal	Cement
Gebondenheid op basis van bindmiddel	Hecht
Hoeveelheid (oppervlakte - aantal)	• 260,00 m <sup>2</sup> - 1 stuk
Totale oppervlakte	260,00 m <sup>2</sup>

- Zorg voor een veilig beheer en verwijder dit asbestmateriaal wanneer het bij werken eenvoudig bereikbaar wordt. Controleer de toestand jaarlijks op wijzigingen.

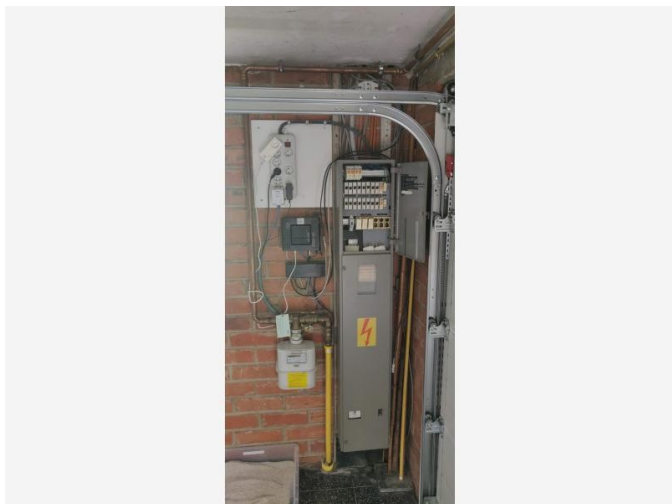
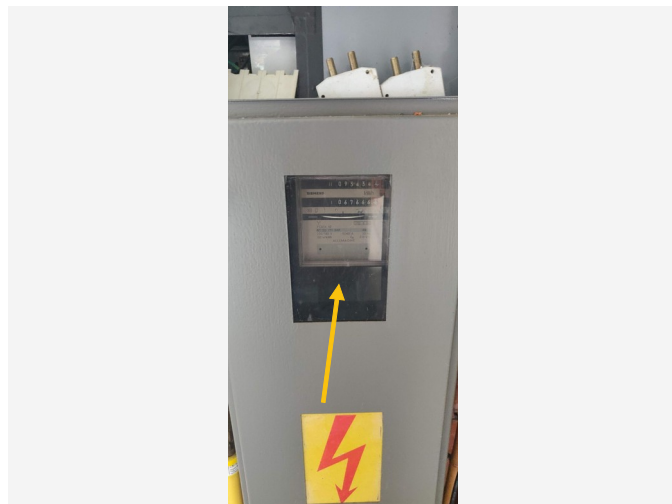
Zorgvuldig beheren

Eindbeoordeling materiaalrisico	Laag materiaalrisico en/of verlaagde kans op vezelvrijgave
---------------------------------	--

Gebondenheid	Categorie 1: hechtgebonden in oorsprong
Asbestsoort (vezeltype)	Crocidoliet aanwezig
Asbestconcentratie	Laag (< 50%)
Afschermingsgraad van het gehele materiaal	Geheel of deels (ook) vrij aan de binnenlucht
Toestand van het materiaal	Onbeschadigd, niet verweerd

Beschrijving	zekeringskast
Omgeving	Binnen
Primaire drager	Binnenwand
Asbestmateriaal	Plaat, paneel, tablet - Type Bakeliet
Bindmiddel van asbestmateriaal	Kunststof of -hars
Gebondenheid op basis van bindmiddel	Hecht
Hoeveelheid (oppervlakte - dikte - aantal)	• 0,10 m <sup>2</sup> - 20,00 cm - 1 stuk
Totaal volume	0,02 m <sup>3</sup>
Eenvoudig bereikbaar	Ja

- Zorg voor een veilig beheer. Vermijd het beschadigen van het asbestmateriaal. Controleer de toestand jaarlijks op wijzigingen.

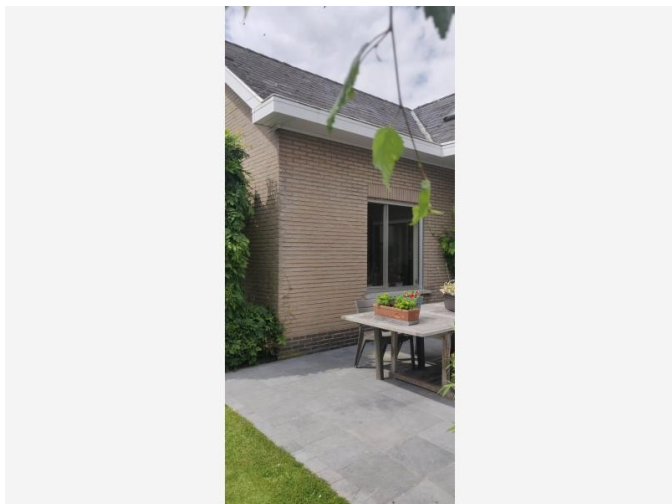
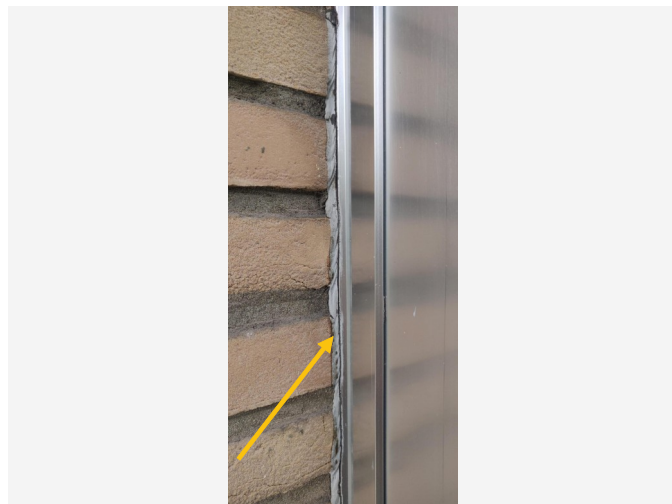
Zorgvuldig beheren

Eindbeoordeling materiaalrisico	Laag materiaalrisico en/of verlaagde kans op vezelvrijgave
---------------------------------	--

Gebondenheid	Categorie 1: hechtgebonden in oorsprong
Asbestsoort (vezeltype)	Alleen chrysotiel
Asbestconcentratie	Laag (< 50%)
Afschermingsgraad van het gehele materiaal	Geheel of deels vrij aan de buitenlucht
Toestand van het materiaal	Licht beschadigd, licht verweerd. Intact materiaal type Pical – asbestboard of categorie III 'gebondenheid'

#	Type	Referentie	Resultaat
4.1	Puntmonster	E-24-034340/03	Chrysotiel

Beschrijving	mastiek ramen/muur
Omgeving	Buiten
Primaire drager	Wandopening verticaal (raam, deur, ...)
Asbestmateriaal	In-situ afwerkingslagen - Pasta, stopverf, voegsel, stopsel, vulsel, mastiek, katten, ...

- Zorg voor een veilig beheer en verwijder dit asbestmateriaal wanneer het bij werken eenvoudig bereikbaar wordt. Controleer de toestand jaarlijks op wijzigingen.

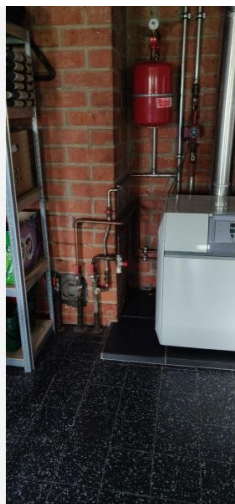
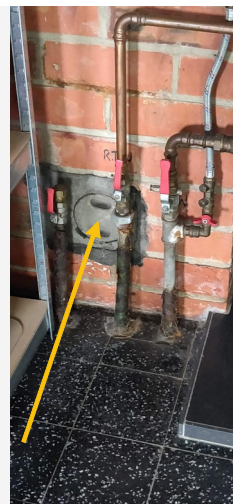
Zorgvuldig beheren

Eindbeoordeling materiaalrisico	Laag materiaalrisico en/of verlaagde kans op vezelvrijgave
---------------------------------	--

Gebondenheid	Categorie 1: hechtgebonden in oorsprong
Asbestsoort (vezeltype)	Crocidoliet aanwezig
Asbestconcentratie	Laag (< 50%)
Afschermingsgraad van het gehele materiaal	Geheel of deels (ook) vrij aan de binnenlucht
Toestand van het materiaal	Onbeschadigd, niet verweerd

Beschrijving	inspectieluik schouw
Omgeving	Grenst aan binnen- en buitenlucht
Primaire drager	HVAC infrastructuur en uitrusting
Asbestmateriaal	Brandwerende afsluiting (prefab geheel) - Luik
Bindmiddel van asbestmateriaal	Cement
Gebondenheid op basis van bindmiddel	Hecht
Hoeveelheid (gewicht - aantal)	• 5,00 kg - 1 stuk
Totaal gewicht	5,00 kg
Eenvoudig bereikbaar	Ja

- Zorg voor een veilig beheer. Vermijd het beschadigen van het asbestmateriaal. Controleer de toestand jaarlijks op wijzigingen.

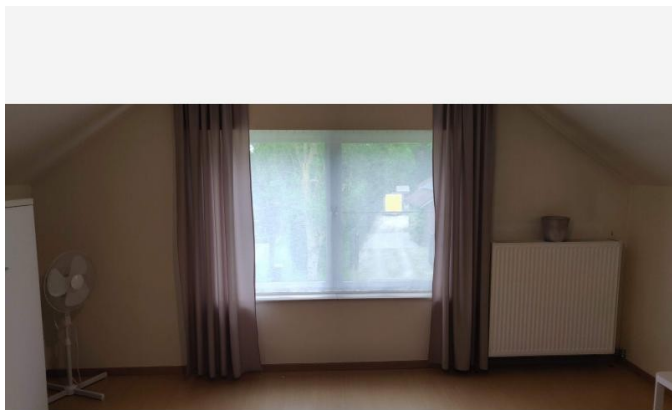
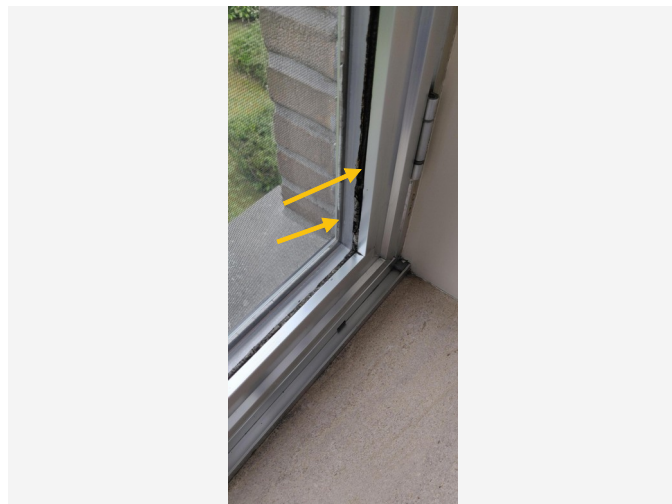
Zorgvuldig beheren

Eindbeoordeling materiaalrisico	Laag materiaalrisico en/of verlaagde kans op vezelvrijgave
---------------------------------	--

Gebondenheid	Categorie 1: hechtgebonden in oorsprong
Asbestsoort (vezeltype)	Alleen chrysotiel
Asbestconcentratie	Laag (< 50%)
Afschermingsgraad van het gehele materiaal	Geheel of deels (ook) vrij aan binnenluchtstromen
Toestand van het materiaal	Licht beschadigd, licht verweerd. Intact materiaal type Pical – asbestboard of categorie III 'gebondenheid'

#	Type	Referentie	Resultaat
6.1	Puntmonster	E-24-034340/04	Chrysotiel

Beschrijving	mastiek ramen/kader
Omgeving	Grenst aan binnen- en buitenlucht
Primaire drager	Wandopening verticaal (raam, deur, ...)
Asbestmateriaal	In-situ afwerkingslagen - Pasta, stopverf, voegsel, stopsel, vulsel, mastiek, katten, ...

- Zorg voor een veilig beheer en verwijder dit asbestmateriaal wanneer het bij werken eenvoudig bereikbaar wordt. Controleer de toestand jaarlijks op wijzigingen.

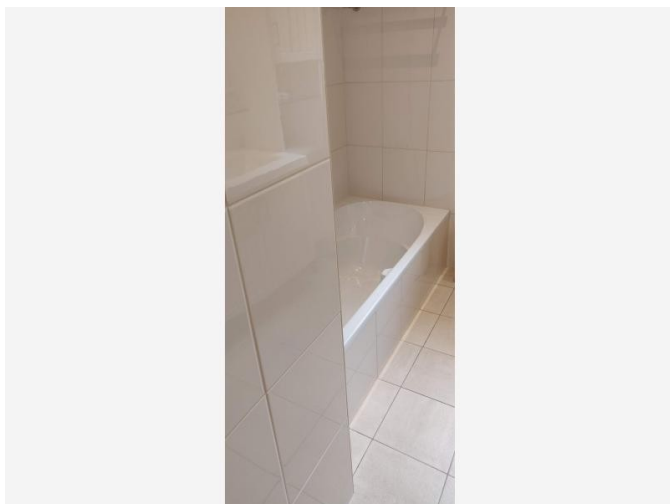
Mogelijks bevindt er zich asbestverdachte tegellijm achter de muurtegels. Dit was niet waarneembaar.

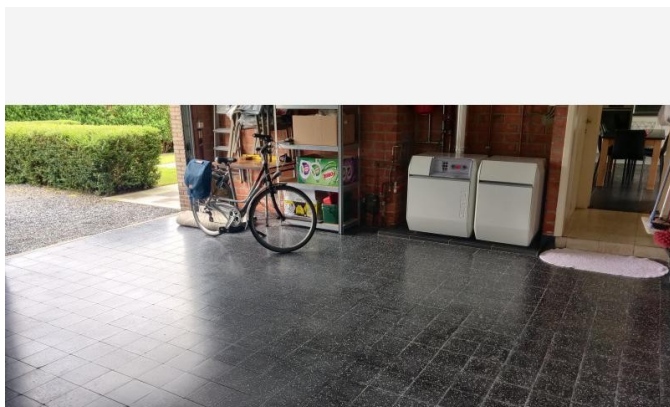
Mogelijks bevindt er zich asbestverdachte tegellijm onder de vloertegels. Dit was niet waarneembaar, er waren geen openingen in de tegels.

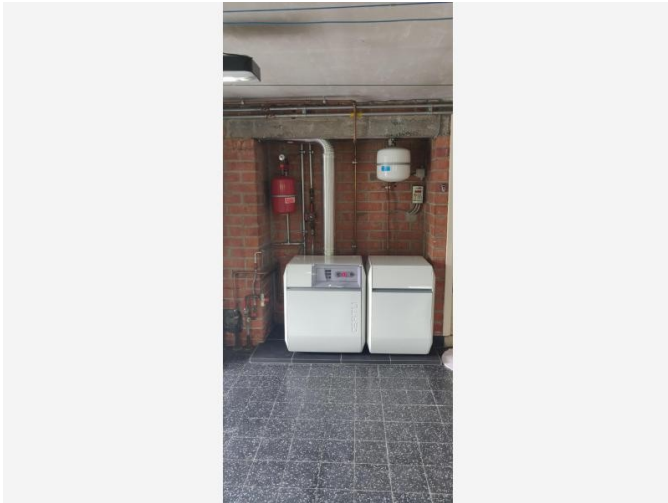
Indien dit toestel werd vervaardigd voor het KB van 3 februari 1998 "Koninklijk besluit tot beperking van het op de markt brengen, de vervaardiging en het gebruik van bepaalde gevaarlijke stoffen en preparaten (asbest)", kan deze nog asbesthoudende toepassingen/onderdelen (zoals pakkingmateriaal) bevatten. Wij raden u aan voorafgaand aan sanering van deze toepassing een monster te laten nemen van asbestverdachte onderdelen in het toestel. Dit om met zekerheid vast te stellen of de toepassing asbesthoudend is.

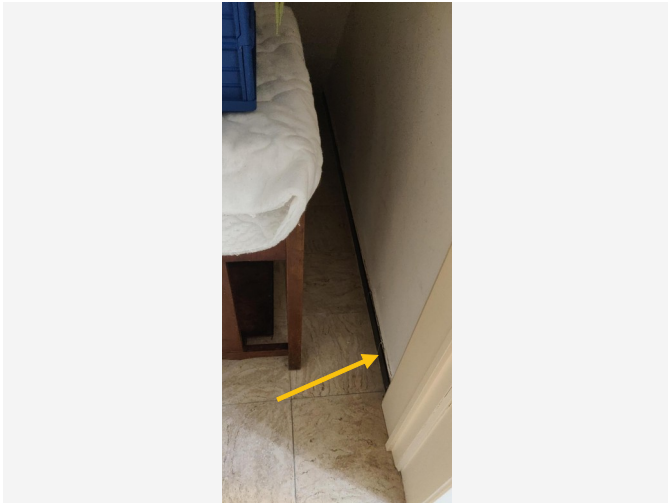
Mogelijks bevindt er zich asbestverdachte tegellijm achter de plinten. Dit was niet waarneembaar.

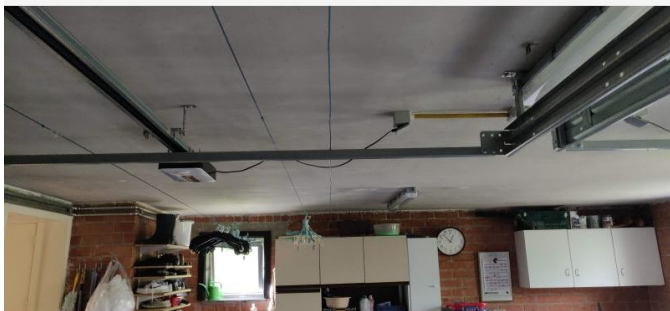
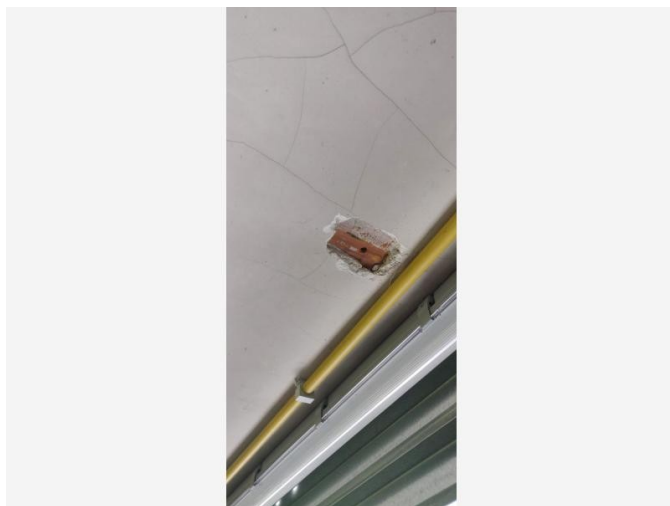
# Fiche 11: pleister plafonds

Geen asbest

#	Type	Referentie	Resultaat
11.1	Mengmonster	E-24-034340/02	Geen asbest

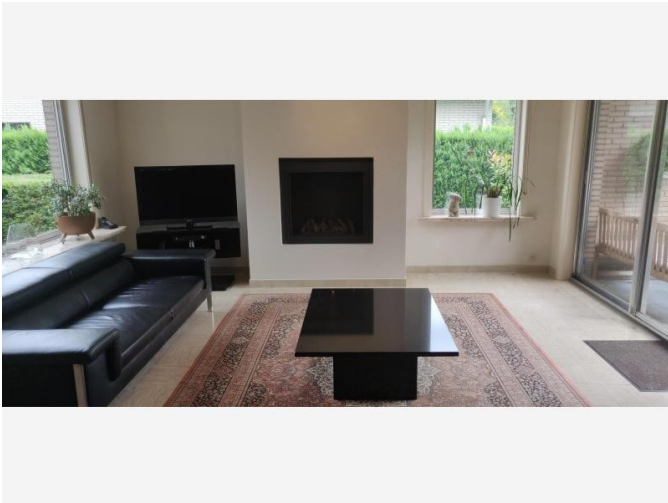
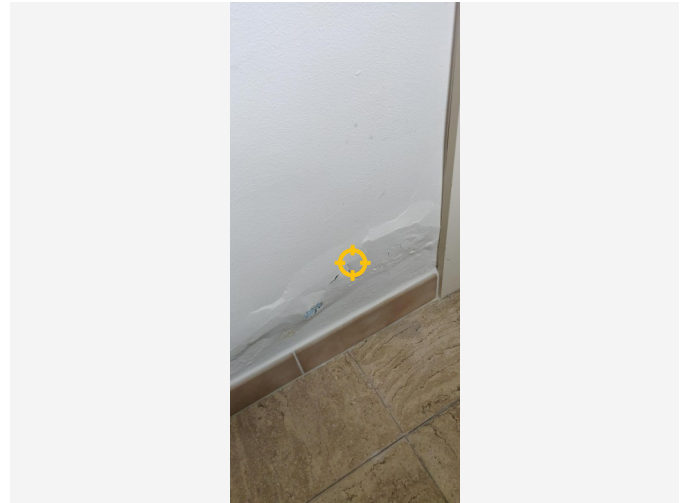
# Fiche 12: pleister muren

Geen asbest

#	Type	Referentie	Resultaat
12.1	Mengmonster	E-24-034340/01	Geen asbest
