Asbestinventarisatetest

Klikhoutestraat 15, 9890 Gavere

Attestnummer : 20240829-000171.000

Niet-asbestveilig

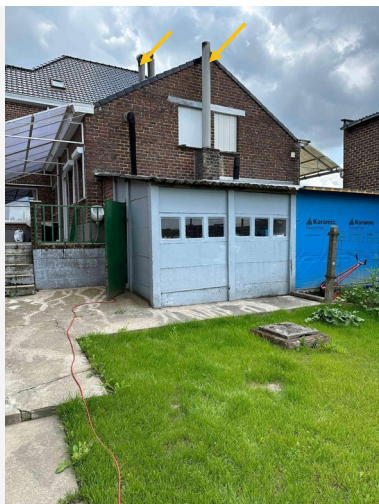
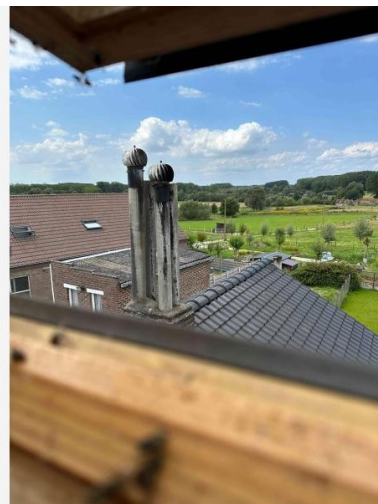
Eindbeoordeling materiaalrisico	Verhoogd materiaalrisico en/of verhoogde kans op vezelvrijgave
---------------------------------	--

Gebondenheid	Categorie 1: hechtgebonden in oorsprong
Asbestsoort (vezeltype)	Crocidoliet aanwezig
Asbestconcentratie	Laag (< 50%)
Afschermingsgraad van het gehele materiaal	Geheel of deels vrij aan de buitenlucht
Toestand van het materiaal	Matig beschadigd, matig verweerd

Beschrijving	Schouwkanalen
Omgeving	Buiten
Primaire drager	HVAC infrastructuur en uitrusting
Asbestmateriaal	Rookgaskanaal
Bindmiddel van asbestmateriaal	Cement
Gebondenheid op basis van bindmiddel	Hecht
Hoeveelheid (lengte - omtrek - dikte - aantal)	<ul style="list-style-type: none">• 8,00 m - 50,00 cm - 0,50 cm - 1 stuk
Totaal volume	0,02 m ³
Eenvoudig bereikbaar	Ja
Bevestigingswijze	<ul style="list-style-type: none">• Geklemd• Verlijmd, ingegoten, versmeerd
Identificatiemethode	Vaststelling zonder monsternamen
Destructieve handeling voor identificatie	Nee

Het asbestmateriaal valt onder de mijlpaal van 2034.

Verwijderen

- Zorg voor een veilig beheer en verwijder dit asbestmateriaal wanneer het bij werken eenvoudig bereikbaar wordt. Controleer de toestand jaarlijks op wijzigingen.

- Eenvoudige handelingen: mag via doe-het-zelf of door werknemer(s) met opleidingsattest eenvoudige handelingen
Asbest buiten een gebouw

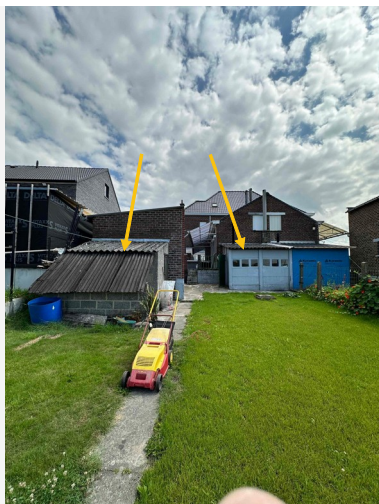
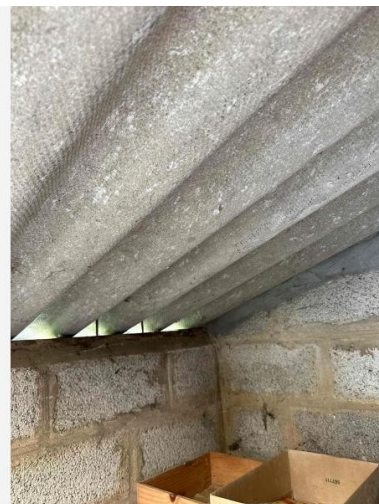
Eindbeoordeling materiaalrisico	Verhoogd materiaalrisico en/of verhoogde kans op vezelvrijgave
---------------------------------	--

Gebondenheid	Categorie 1: hechtgebonden in oorsprong
Asbestsoort (vezeltype)	Crocidoliet aanwezig
Asbestconcentratie	Laag (< 50%)
Afschermingsgraad van het gehele materiaal	Geheel of deels vrij aan de buitenlucht
Toestand van het materiaal	Matig beschadigd, matig verweerd

Beschrijving	Golfplaten dakbedekking
Omgeving	Buiten
Primaire drager	Schuin dak
Asbestmateriaal	Dak- en gevelbekleding - Golfplaat
Bindmiddel van asbestmateriaal	Cement
Gebondenheid op basis van bindmiddel	Hecht
Hoeveelheid (oppervlakte - aantal)	<ul style="list-style-type: none">• 15,00 m² - 1 stuk
Totale oppervlakte	15,00 m ²
Eenvoudig bereikbaar	Ja
Bevestigingswijze	<ul style="list-style-type: none">• Geschroefd
Identificatiemethode	Vaststelling zonder monsternamen
Destructieve handeling voor identificatie	Nee

Het asbestmateriaal valt onder de mijlpaal van 2034.

Verwijderen

- Verwijder dit asbestmateriaal zo snel mogelijk. Volg de toestand goed op.
- Hemelwater dat afspoelt van asbestcement daken of gevels kan asbestdeeltjes bevatten. Gebruik het enkel voor gesloten circuits (bv. spoelen toiletten). Reinig na het vervangen van het dak of de gevel de dakgoten en regenwaterput of -ton om asbesthoudend sediment of slib te verwijderen

- Eenvoudige handelingen: mag via doe-het-zelf of door werknemer(s) met opleidingsattest eenvoudige handelingen
- Eenvoudige handelingen: mag via doe-het-zelf of door werknemer(s) met opleidingsattest eenvoudige handelingen

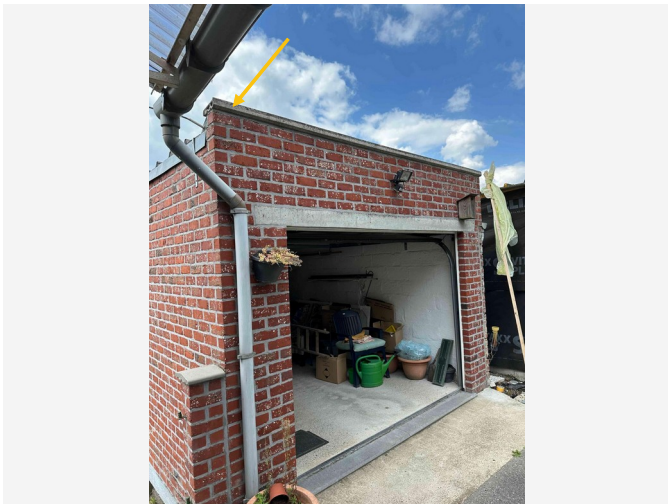
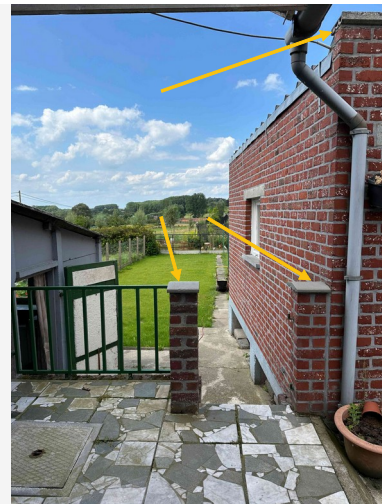
Eindbeoordeling materiaalrisico	Laag materiaalrisico en/of verlaagde kans op vezelvrijgave
---------------------------------	--

Gebondenheid	Categorie 1: hechtgebonden in oorsprong
Asbestsoort (vezeltype)	Crocidoliet aanwezig
Asbestconcentratie	Laag (< 50%)
Afschermingsgraad van het gehele materiaal	Geheel of deels vrij aan de buitenlucht
Toestand van het materiaal	Licht beschadigd, licht verweerd. Intact calciumsilicaatmateriaal of categorie III 'gebondenheid'

Beschrijving	Muurdeksteen
Omgeving	Buiten
Primaire drager	Wand buitenschil
Asbestmateriaal	Deksteen, muurkap - Vol
Bindmiddel van asbestmateriaal	Cement
Gebondenheid op basis van bindmiddel	Hecht
Hoeveelheid (oppervlakte - dikte - aantal)	• 2,00 m ² - 5,00 cm - 1 stuk
Totaal volume	0,10 m ³
Eenvoudig bereikbaar	Ja
Bevestigingswijze	• Verlijmd, ingegoten, versmeerd
Identificatiemethode	Vaststelling zonder monstername
Destructieve handeling voor identificatie	Nee

Het asbestmateriaal valt onder de mijlpaal van 2040.

Zorgvuldig beheren

- Zorg voor een veilig beheer. Vermijd het beschadigen van het asbestmateriaal. Controleer de toestand jaarlijks op wijzigingen.

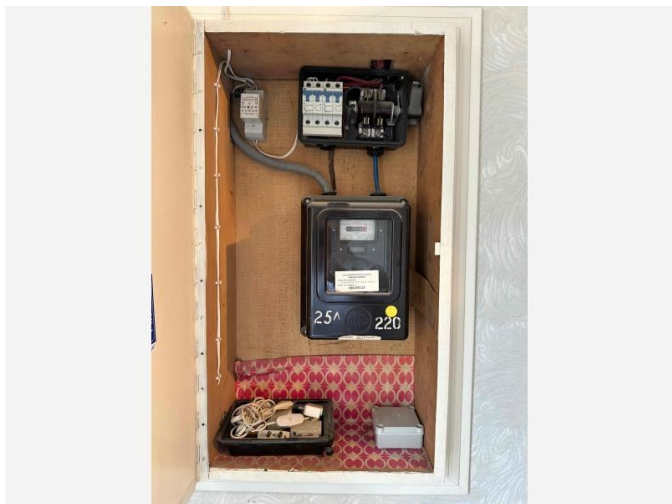
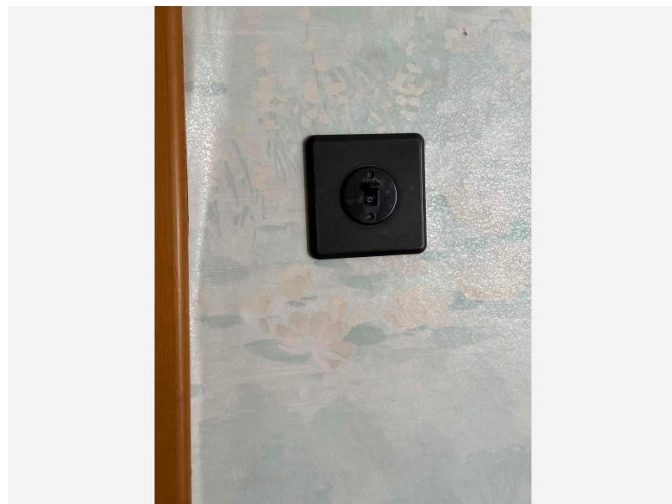
Eindbeoordeling materiaalrisico	Laag materiaalrisico en/of verlaagde kans op vezelvrijgave
---------------------------------	--

Gebondenheid	Categorie 1: hechtgebonden in oorsprong
Asbestsoort (vezeltype)	Crocidoliet aanwezig
Asbestconcentratie	Laag (< 50%)
Afschermingsgraad van het gehele materiaal	Geheel of deels (ook) vrij aan de binnenlucht
Toestand van het materiaal	Onbeschadigd, niet verweerd

Beschrijving	Bakeliet
Omgeving	Binnen
Primaire drager	Communicatie en elektrische infrastructuur en uitrusting
Asbestmateriaal	Plaat, paneel, tablet - Type Bakeliet
Bindmiddel van asbestmateriaal	Kunststof of -hars
Gebondenheid op basis van bindmiddel	Hecht
Hoeveelheid (oppervlakte - dikte - aantal)	<ul style="list-style-type: none">• 0,50 m² - 0,50 cm - 1 stuk
Totaal volume	0,003 m ³
Eenvoudig bereikbaar	Ja
Bevestigingswijze	<ul style="list-style-type: none">• Geklemd• Geschroefd
Identificatiemethode	Vaststelling zonder monstername
Destructieve handeling voor identificatie	Nee
Opmerking	zowel de tellerbehuizing als stopcontacten en schakelaars zijn in bakeliet

Het asbestmateriaal valt onder de mijlpaal van 2040.

Zorgvuldig beheren

- Zorg voor een veilig beheer. Vermijd het beschadigen van het asbestmateriaal. Controleer de toestand jaarlijks op wijzigingen.

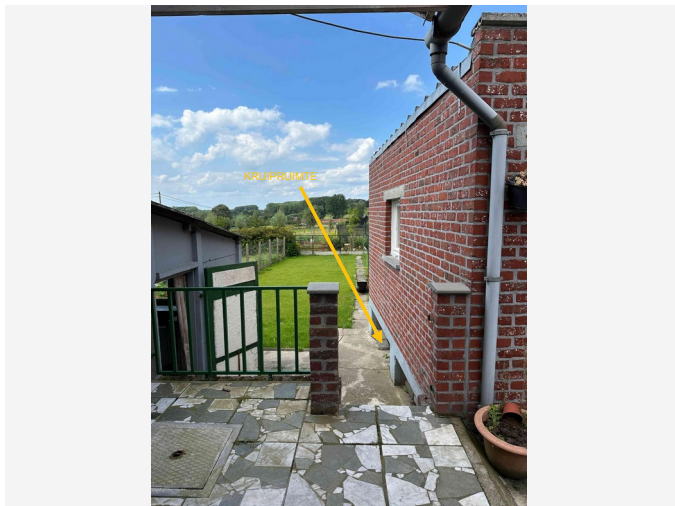
Permanente beperking

Reden: hoogte is +/-50 cm

Uitleg van de asbestdeskundige: De ruimte is niet toegankelijk owv de beperkte hoogte.

(Asbest)materiaal	Niet waarneembaar
Karakterisatie	Asbest (verdacht)
Primaire drager	Vloer

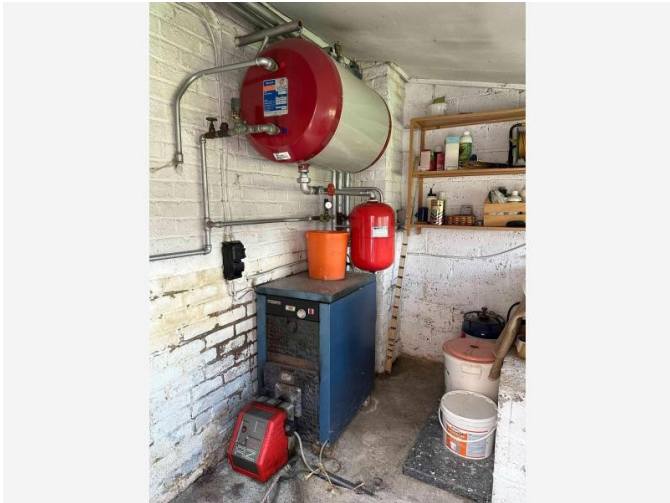
De ouderdom van de ketel is niet gekend. Er is geen literatuur beschikbaar om de aanwezigheid van asbest te bepalen. Er kunnen ook asbesthoudende materialen aan de binnenzijde van de ketel aanwezig zijn.

Machines, industriële installaties en apparaten van allerlei aard kunnen asbesthoudend materiaal bevatten, zoals bijvoorbeeld wrijvingselementen, koppelingsplaten, remvoeringen en isolatiemateriaal.

Identificatiemethode	Redelijk vermoeden
Primaire drager	HVAC infrastructuur en uitrusting
(Asbest)materiaal	Pakking, dichting
Bindmiddel	Karton - papier - viltachtig
Gebondenheid bindmiddel	Niet-hechtgebonden

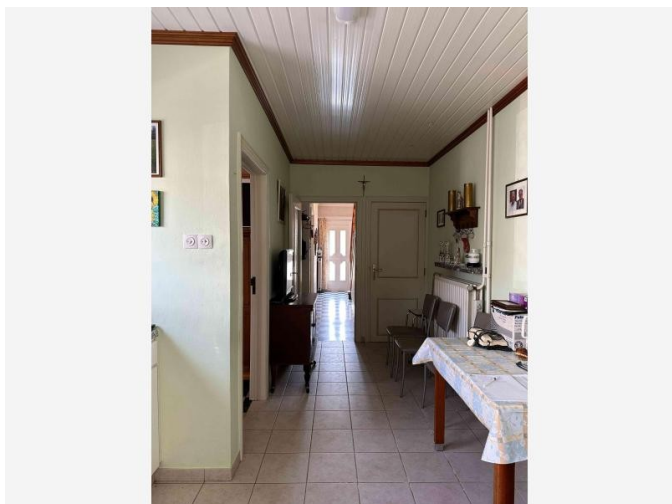
Verschillende lokalen zijn afgewerkt met verlaagde plafonds. Bij afbraak van deze constructies dient opgevolgd te worden of er geen asbesthoudende materialen vrijkomen.

Identificatiemethode	Niet waarneembaar
Primaire drager	Plafond
(Asbest)materiaal	Niet waarneembaar
Bindmiddel	Niet waarneembaar

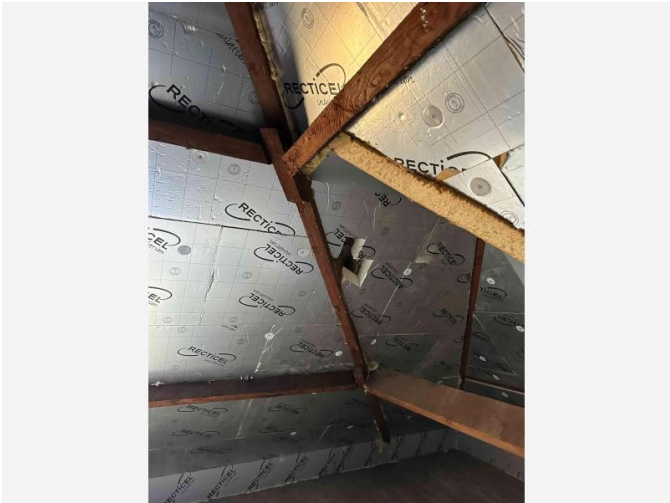
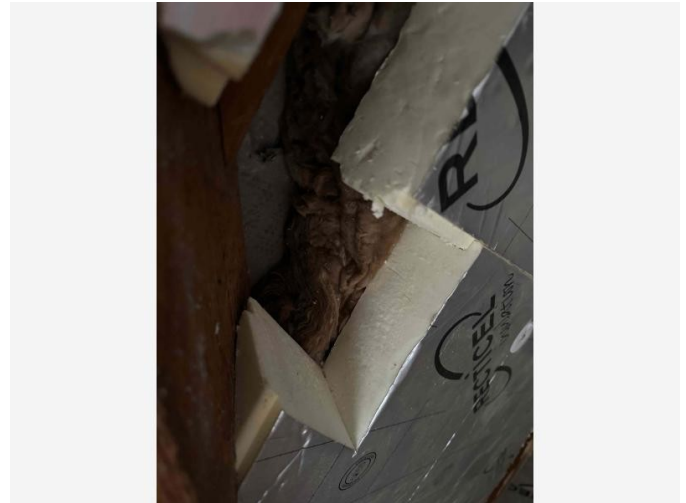
Geen asbest

#	Type	Referentie	Resultaat
10.1	Puntmonster	2447241-01	Geen asbest

Beschrijving	Onderdak
Omgeving	Binnen
Primaire drager	Schuin dak
Bindmiddel van materiaal	Karton - papier - viltachtig
Gebondenheid op basis van bindmiddel	Niet-hechtgebonden
Hoeveelheid (gewicht - aantal)	<ul style="list-style-type: none">• 2.000,00 kg - 1 stuk
Totaal gewicht	2.000,00 kg
Identificatiemethode	Vaststelling met monstername
Destructieve handeling voor identificatie	Nee
Opmerking	Het opgegeven gewicht is een aanname. Er is geen soortelijk gewicht gekend voor het materiaal.

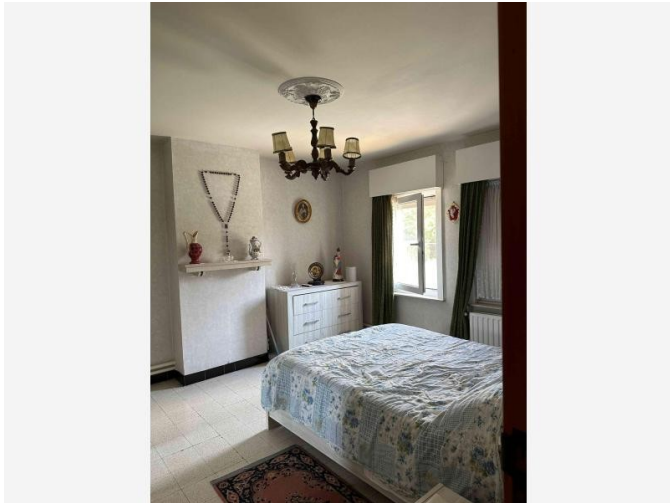
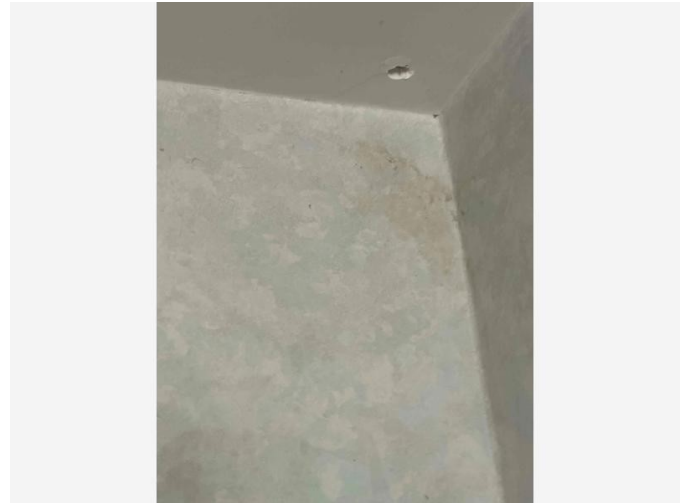
Fiche 11: Pleisterwerk plafond

Geen asbest

#	Type	Referentie	Resultaat
11.1	Mengmonster	2445561-01	Geen asbest

Beschrijving	Pleisterwerk plafond
Omgeving	Binnen
Primaire drager	Plafond
Bindmiddel van materiaal	Gips - kalk
Gebondenheid op basis van bindmiddel	Niet-hechtgebonden
Hoeveelheid (oppervlakte - dikte - aantal)	• 100,00 m ² - 1,00 cm - 1 stuk
Totaal volume	1,00 m ³
Identificatiemethode	Vaststelling met monstername
Destructieve handeling voor identificatie	Nee

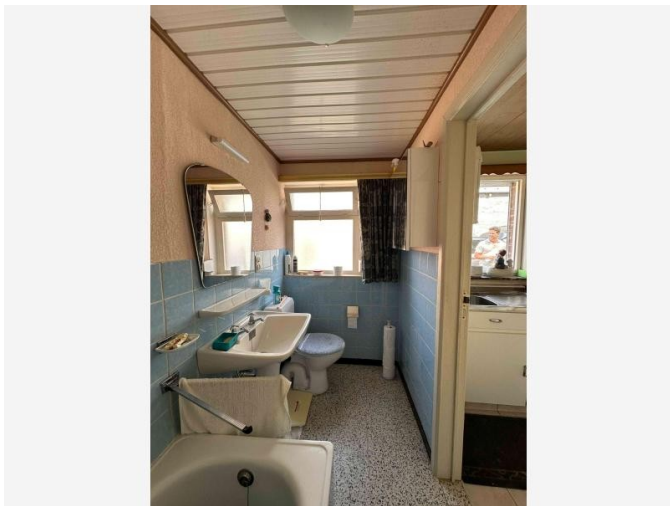
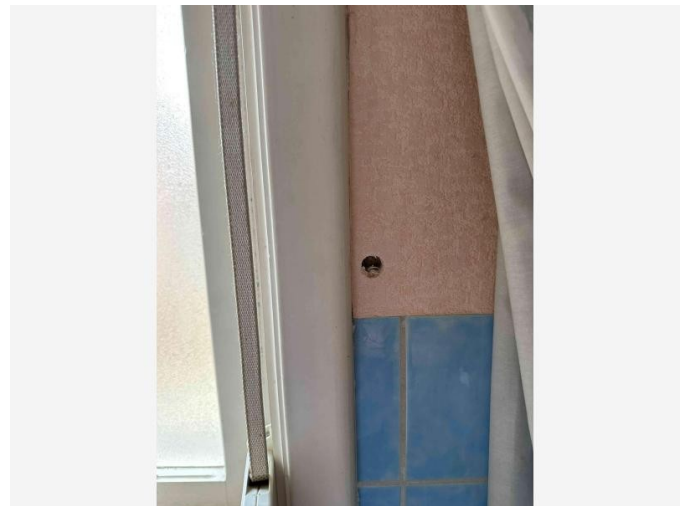
Geen asbest

#	Type	Referentie	Resultaat
12.1	Mengmonster	2445561-04	Geen asbest

Beschrijving	pleisterwerk wand
Omgeving	Binnen
Primaire drager	Binnenwand
Bindmiddel van materiaal	Gips - kalk
Gebondenheid op basis van bindmiddel	Niet-hechtgebonden
Hoeveelheid (oppervlakte - dikte - aantal)	• 200,00 m ² - 1,00 cm - 1 stuk
Totaal volume	2,00 m ³
Identificatiemethode	Vaststelling met monstername
Destructieve handeling voor identificatie	Nee

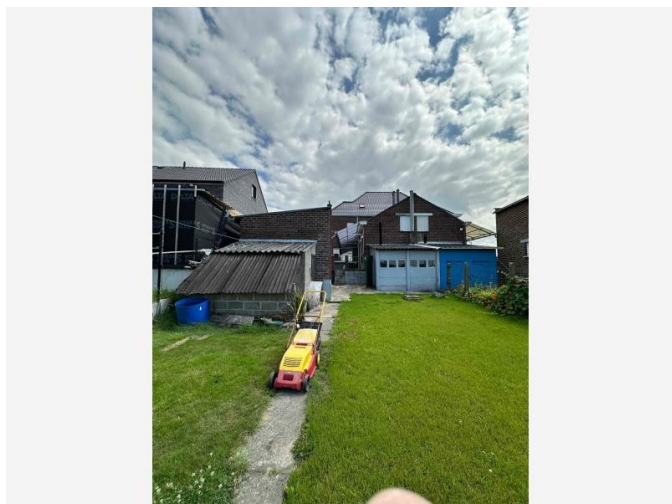
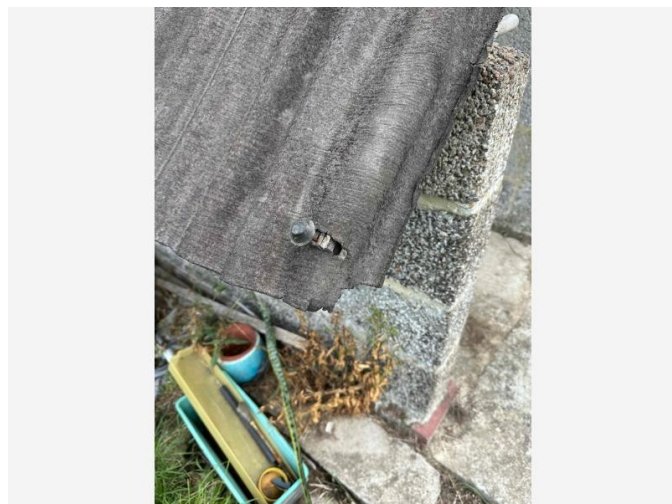
Geen asbest

#	Type	Referentie	Resultaat
13.1	Puntmonster	2445561-03	Geen asbest

Beschrijving	Golfplaat in bitumineus materiaal
Omgeving	Buiten
Primaire drager	Schuin dak
Bindmiddel van materiaal	Bitumen (roofing, teer, asfalt)
Gebondenheid op basis van bindmiddel	Hecht
Hoeveelheid (oppervlakte - aantal)	• 5,00 m ² - 1 stuk
Totale oppervlakte	5,00 m ²
Identificatiemethode	Vaststelling met monsternamen
Destructieve handeling voor identificatie	Nee

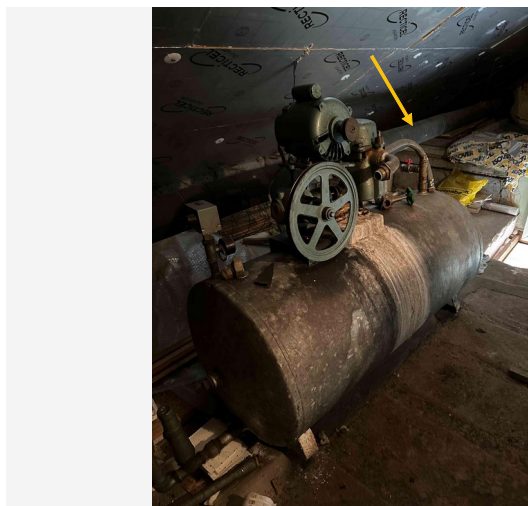
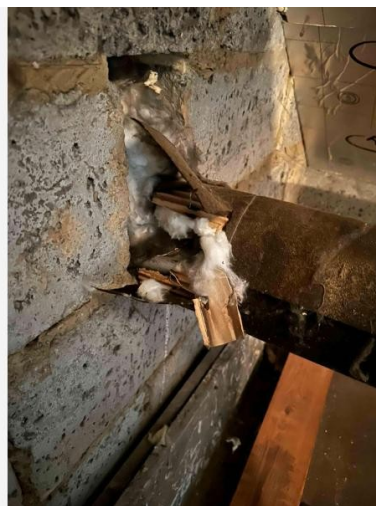
Geen asbest

#	Type	Referentie	Resultaat
14.1	Mengmonster	2445561-02	Geen asbest

Beschrijving	Isolatiemantel rond verwarmingsleiding
Omgeving	Binnen
Primaire drager	HVAC infrastructuur en uitrusting
Bindmiddel van materiaal	Bitumen (roofing, teer, asfalt)
Gebondenheid op basis van bindmiddel	Hecht
Hoeveelheid (lengte - omtrek - dikte - aantal)	<ul style="list-style-type: none">• 30,00 m - 50,00 cm - 0,30 cm - 1 stuk
Totaal volume	0,045 m ³
Identificatiemethode	Vaststelling met monstername
Destructieve handeling voor identificatie	Nee
Opmerking	Het geanalyseerde materiaal betreft de mantel van de isolatie. De isolatie zelf bestaat uit glaswol.
