# Asbestinventarisatetest

Ten Edestraat 101, 9810 Nazareth

Attestnummer : 20240505-000211.000

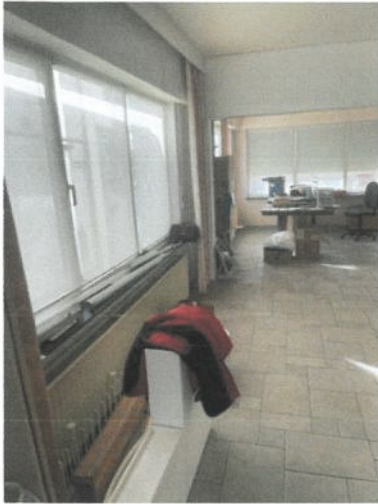
Overzichtsfoto

Detailfoto

Het asbestmateriaal valt onder de mijlpaal van 2040.

Eindbeoordeling materiaalrisico	Zeer laag materiaalrisico en/of zeer lage kans op vezelvrijgave
---------------------------------	---

Gebondenheid	Categorie 1: hechtgebonden in oorsprong
Asbestsoort (vezeltype)	Alleen chrysotiel
Asbestconcentratie	Laag (< 50%)
Afschermingsgraad van het gehele materiaal	Geheel of deels (ook) vrij aan de binnenlucht
Toestand van het materiaal	Onbeschadigd, niet verweerd

Beschrijving	Vensterbanken
Omgeving	Binnen
Primaire drager	Wandopening verticaal (raam, deur, ...)
Asbestmateriaal	Plaat, paneel, tablet - Type Massal
Bindmiddel van asbestmateriaal	Cement
Gebondenheid op basis van bindmiddel	Hecht
Hoeveelheid (oppervlakte - dikte - aantal)	• 5,00 m <sup>2</sup> - 1,00 cm - 1 stuk
Totaal volume	0,05 m <sup>3</sup>

- Zorg voor een veilig beheer. Vermijd het beschadigen van het asbestmateriaal. Controleer de toestand jaarlijks op wijzigingen.
- Zorg voor een veilig beheer en verwijder dit asbestmateriaal wanneer het bij werken eenvoudig bereikbaar wordt. Controleer de toestand jaarlijks op wijzigingen.
- Voer bijkomende staalname(s) uit.

- Eenvoudige handelingen: mag via doe-het-zelf of door werknemer(s) met opleidingsattest eenvoudige handelingen door aannemer met opleidingsattest eenvoudige handelingen door lastige verlijming, mocht deze makkelijklosgenomen kan men deze wel zelf dubbel verpakt afvoeren.

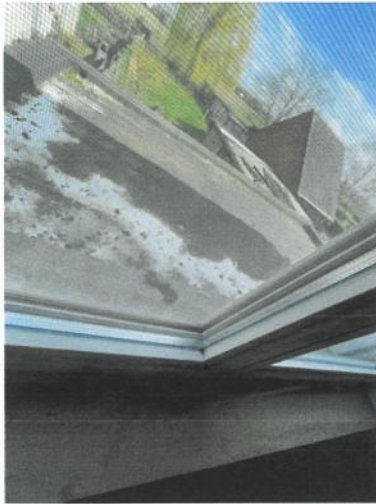
Situeringsfoto

**Reden:** Het te onderzoeken materiaal situeert zich hoger dan 3,50 m te rekenen vanaf een veilige ondergrond

**Uitleg van de asbestdeskundige:** het dak is te hoog om veilig te onderzoeken, dit val buiten de onderzoeksmogelijkheden van dit inspectie protocol

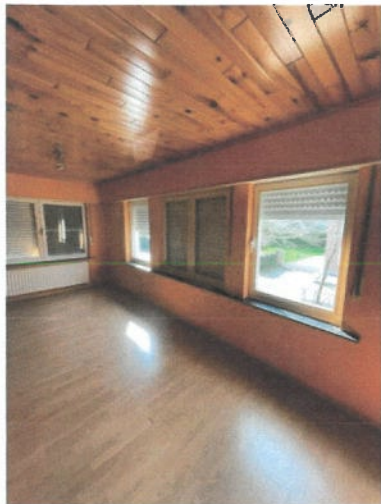
*Situeringsfoto*

**Reden:** Er is geen volledige risicobeoordeling mogelijk

**Uitleg van de asbestdeskundige:** De plafonds zijn afgewerkt met niet-asbesthoudende materialen, doch de eventueel aanwezige materialen achter deze verlaagde plafonds konden niet onderzocht worden binnen de grenzen van het niet-destructieve onderzoek. Bijgevolg stellen wij hiervoor huidige beperkingsfiche op.

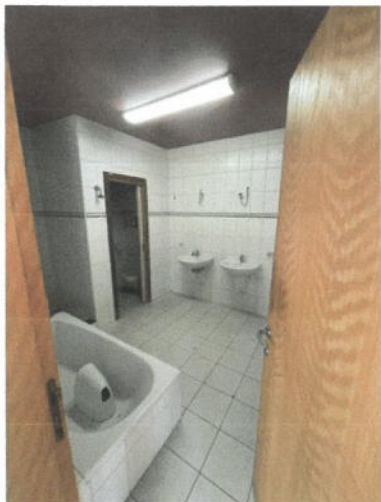
Vrije foto

Vloer en wandtegels intact deskundige kan geen uitspraak doen over de lijm onderliggend.
