# Asbestinventarisatetest

Magerhoek 10, 9070 Destelbergen

Attestnummer : 20240610-000533.001

Uitgegeven op : 10.06.2024

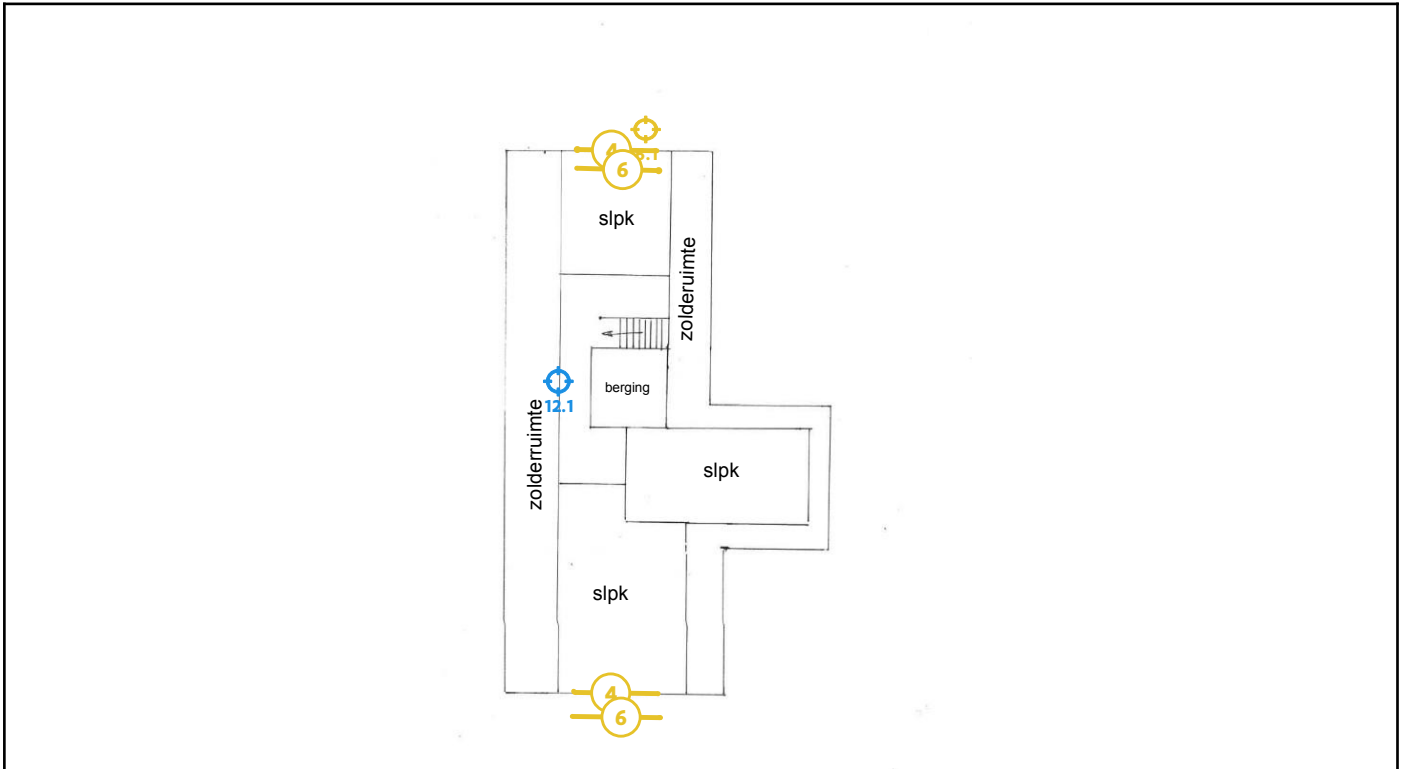
# Plan 1.1: 1ste verdieping

Beschrijving	Type	Actie
4. mastiek ramen/muur	Asbestmateriaal	Zorgvuldig beheren
6. mastiek ramen/kader	Asbestmateriaal	Zorgvuldig beheren
6.1 Code: E-24-034340/04	Puntmonster	-
12. pleister muren	Geen asbest	-
12.1 Code: E-24-034340/01	Mengmonster	-

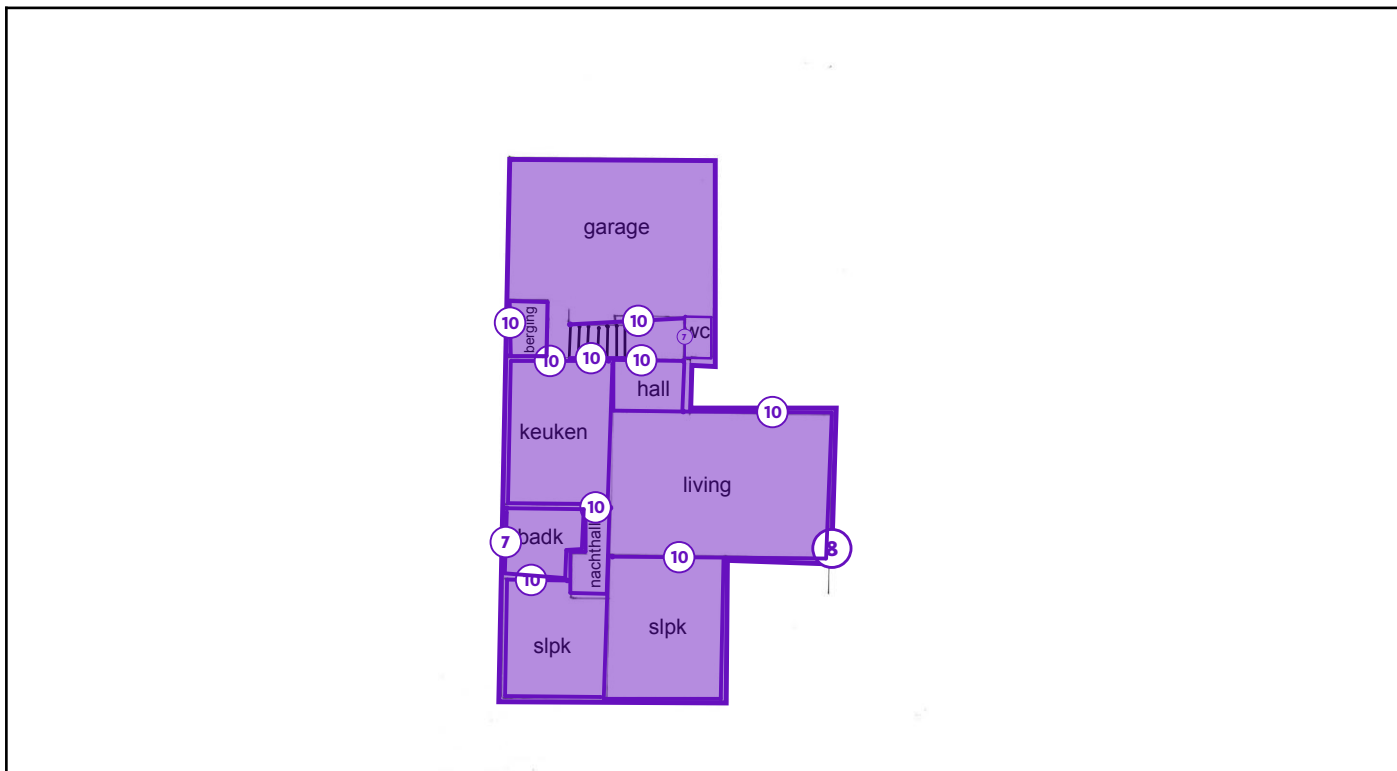
## Plan 1.2: gelijkvloers

Beschrijving	Type	Actie
7. cementlijm muurtegels	Advies	-
8. cementlijm vloertegels	Advies	-
10. cementlijm plinten	Advies	-

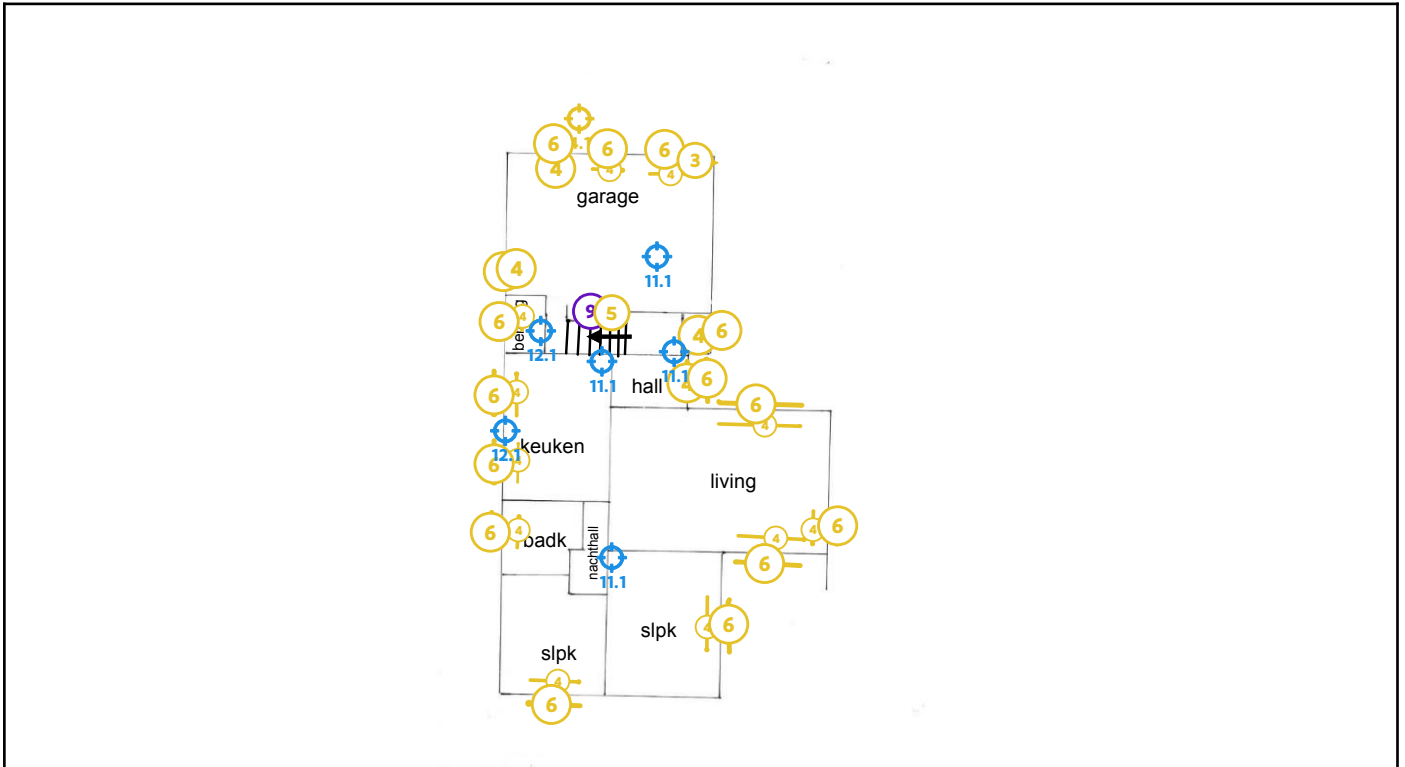
## Plan 1.3: gelijkvloers

Beschrijving	Type	Actie
3. zekeringkast	Asbestmateriaal	Zorgvuldig beheren
4. mastiek ramen/muur	Asbestmateriaal	Zorgvuldig beheren
4.1 Code: E-24-034340/03	Puntmonster	-
5. inspectieluik schouw	Asbestmateriaal	Zorgvuldig beheren
6. mastiek ramen/kader	Asbestmateriaal	Zorgvuldig beheren
9. cv ketel	Advies	-
11. pleister plafonds	Geen asbest	-
11.1 Code: E-24-034340/02	Mengmonster	-
12. pleister muren	Geen asbest	-
12.1 Code: E-24-034340/01	Mengmonster	-
