Asbestinventarisatetest

Klikhoutestraat 15, 9890 Gavere

Attestnummer : 20240829-000171.000

Niet-asbestveilig

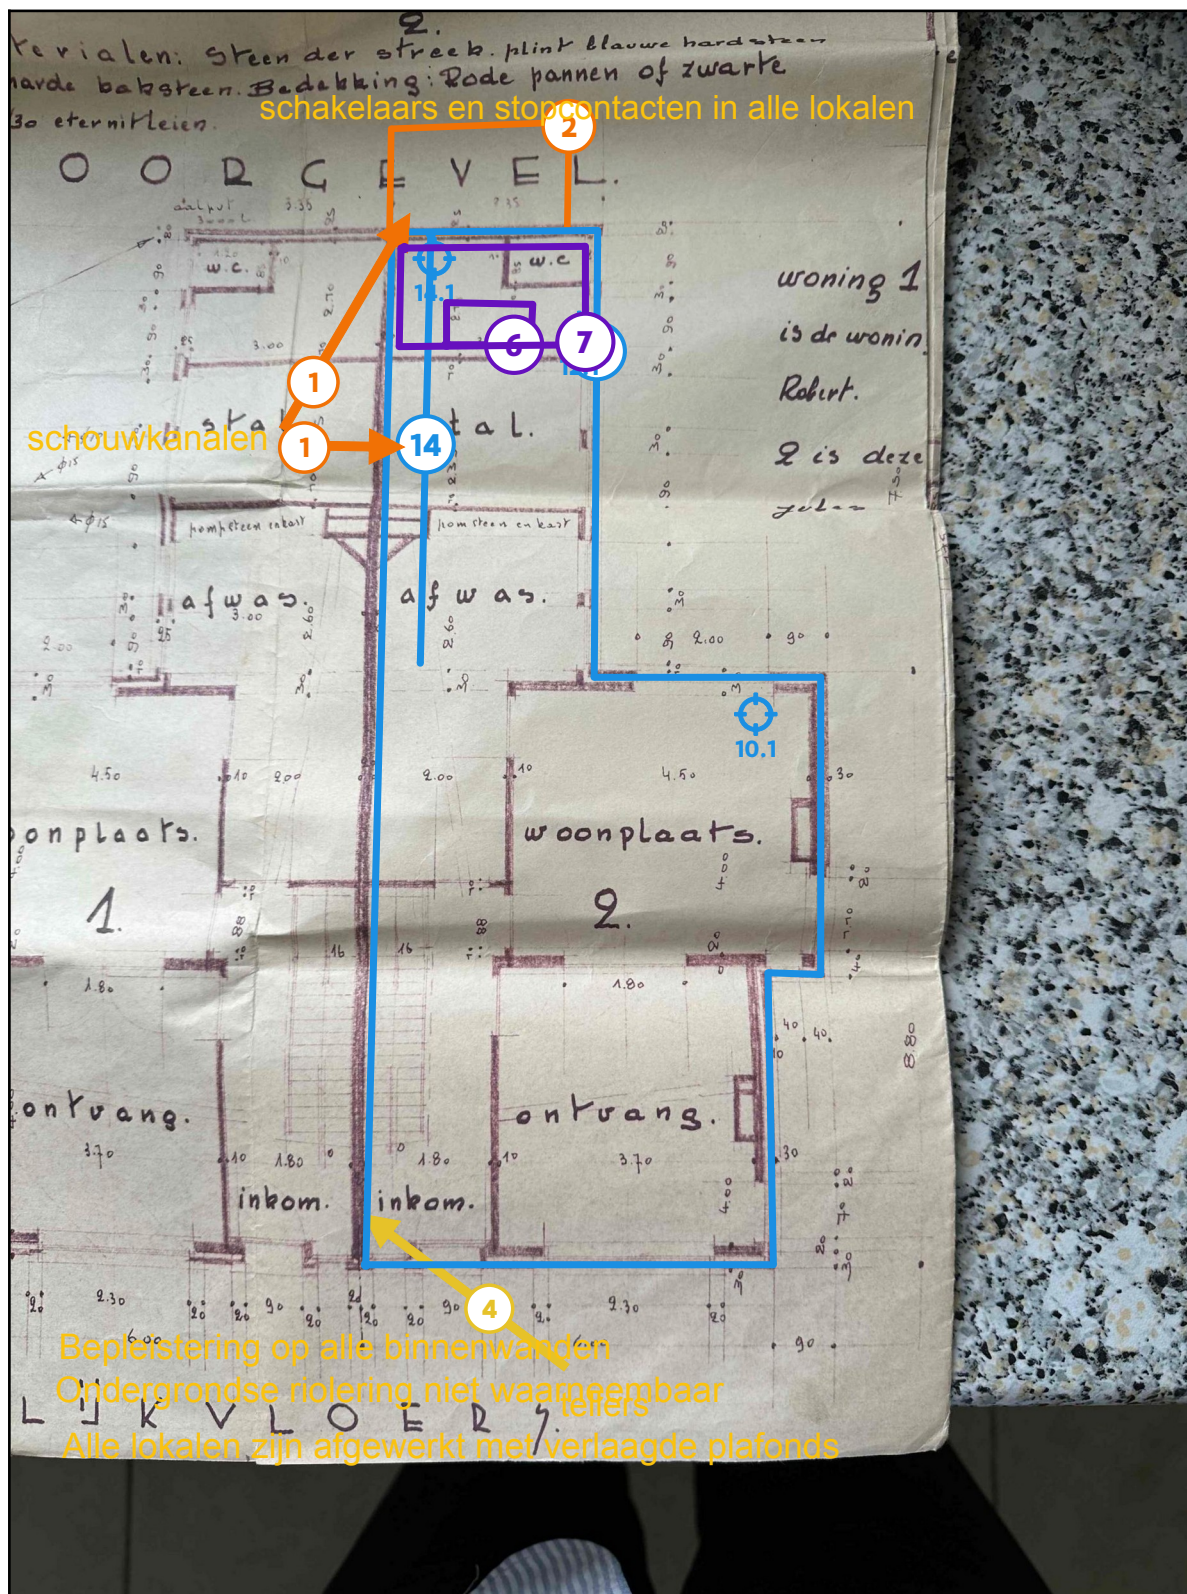
Plan 1.1: IMG_8813

1. Schouwkanalen	Asbestmateriaal	Verwijderen
2. Golfplaten dakbedekking	Asbestmateriaal	Verwijderen
4. Bakeliet	Asbestmateriaal	Zorgvuldig beheren
6. Stookketel en pompinstallatie	Advies	-
7. Tegellijm	Advies	-
8. Verlaagde plafonds	Advies	-
9. Ondergronds rioleringsstelsel	Advies	-
10. Onderdak	Geen asbest	-
10.1 Code: 2447241-01	Puntmonster	-
12. pleisterwerk wand	Geen asbest	-
12.1 Code: 2445561-04	Mengmonster	-
14. Isolatiemantel rond verwarmingsleiding	Geen asbest	-
14.1 Code: 2445561-02	Mengmonster	-

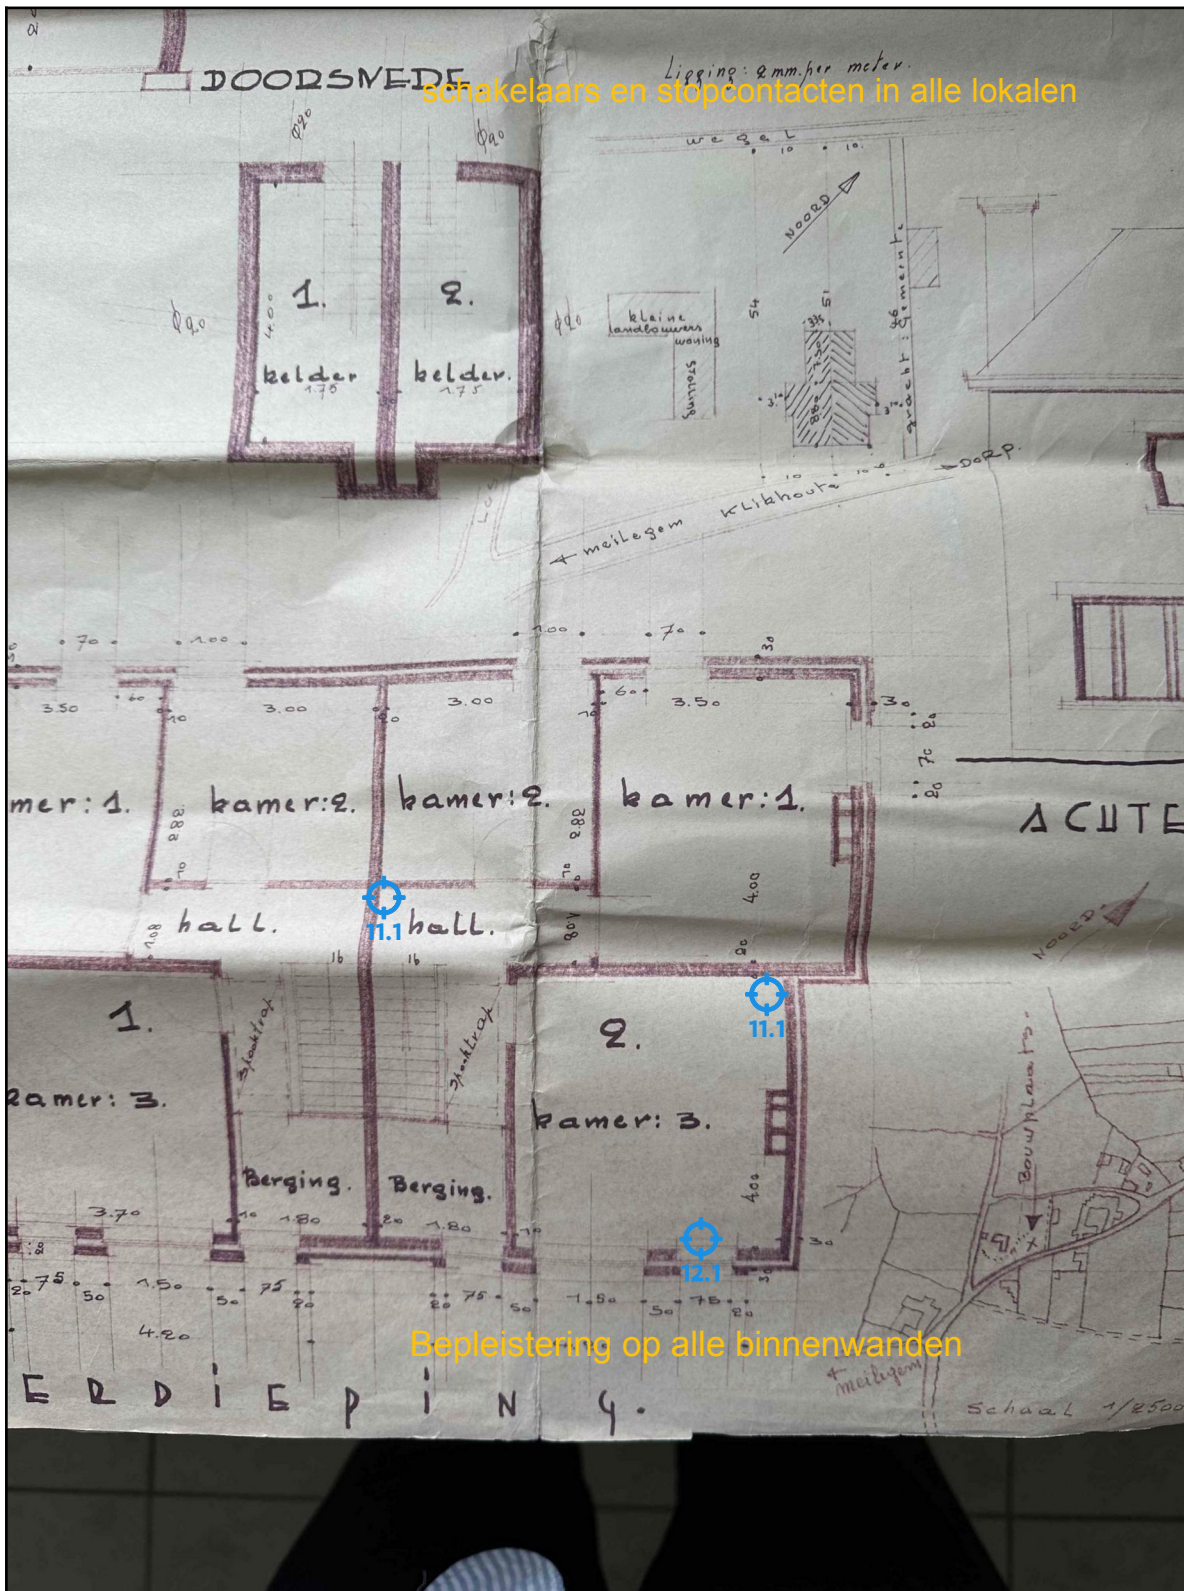
Plan 1.2: Verdieping +1

4. Bakeliet	Asbestmateriaal	Zorgvuldig beheren
11. Pleisterwerk plafond	Geen asbest	-
11.1 Code: 2445561-01	Mengmonster	-
12. pleisterwerk wand	Geen asbest	-
12.1 Code: 2445561-04	Mengmonster	-

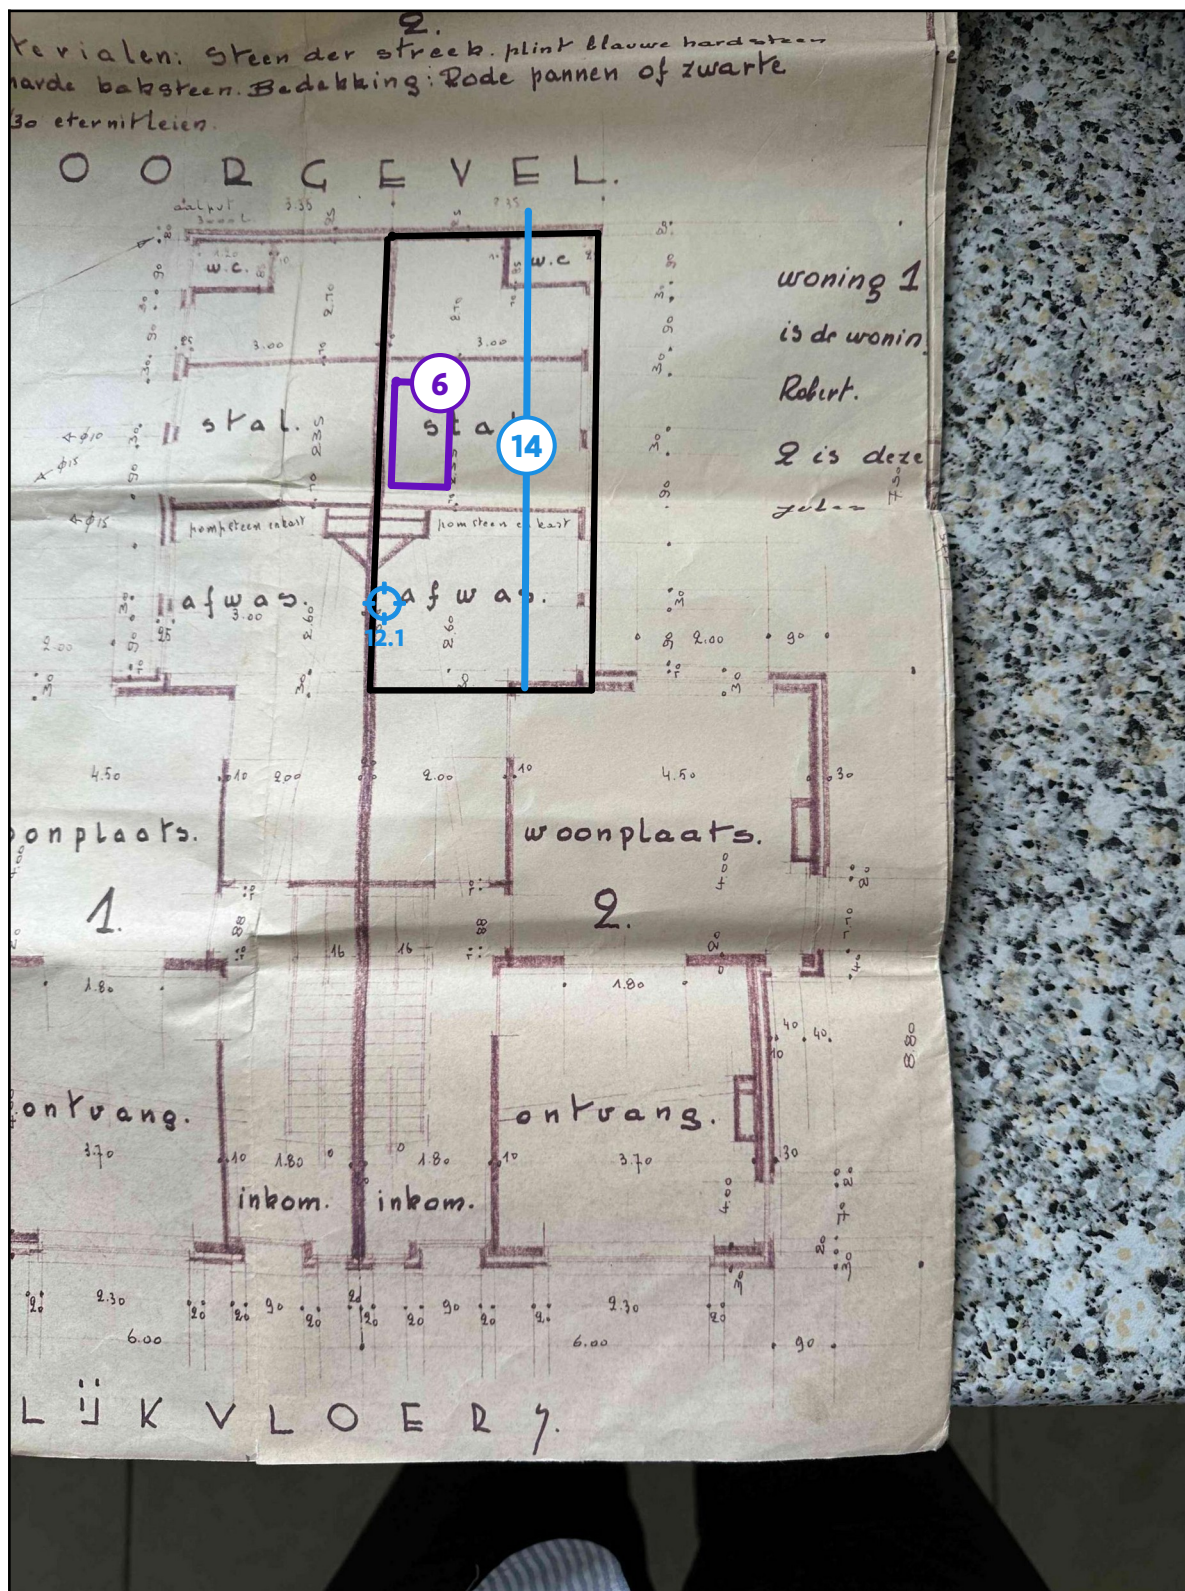
Plan 1.3: Zolder boven achterbouw

6. Stookketel en pompinstallatie	Advies	-
12. pleisterwerk wand	Geen asbest	-
12.1 Code: 2445561-04	Mengmonster	-
14. Isolatiemantel rond verwarmingsleiding	Geen asbest	-

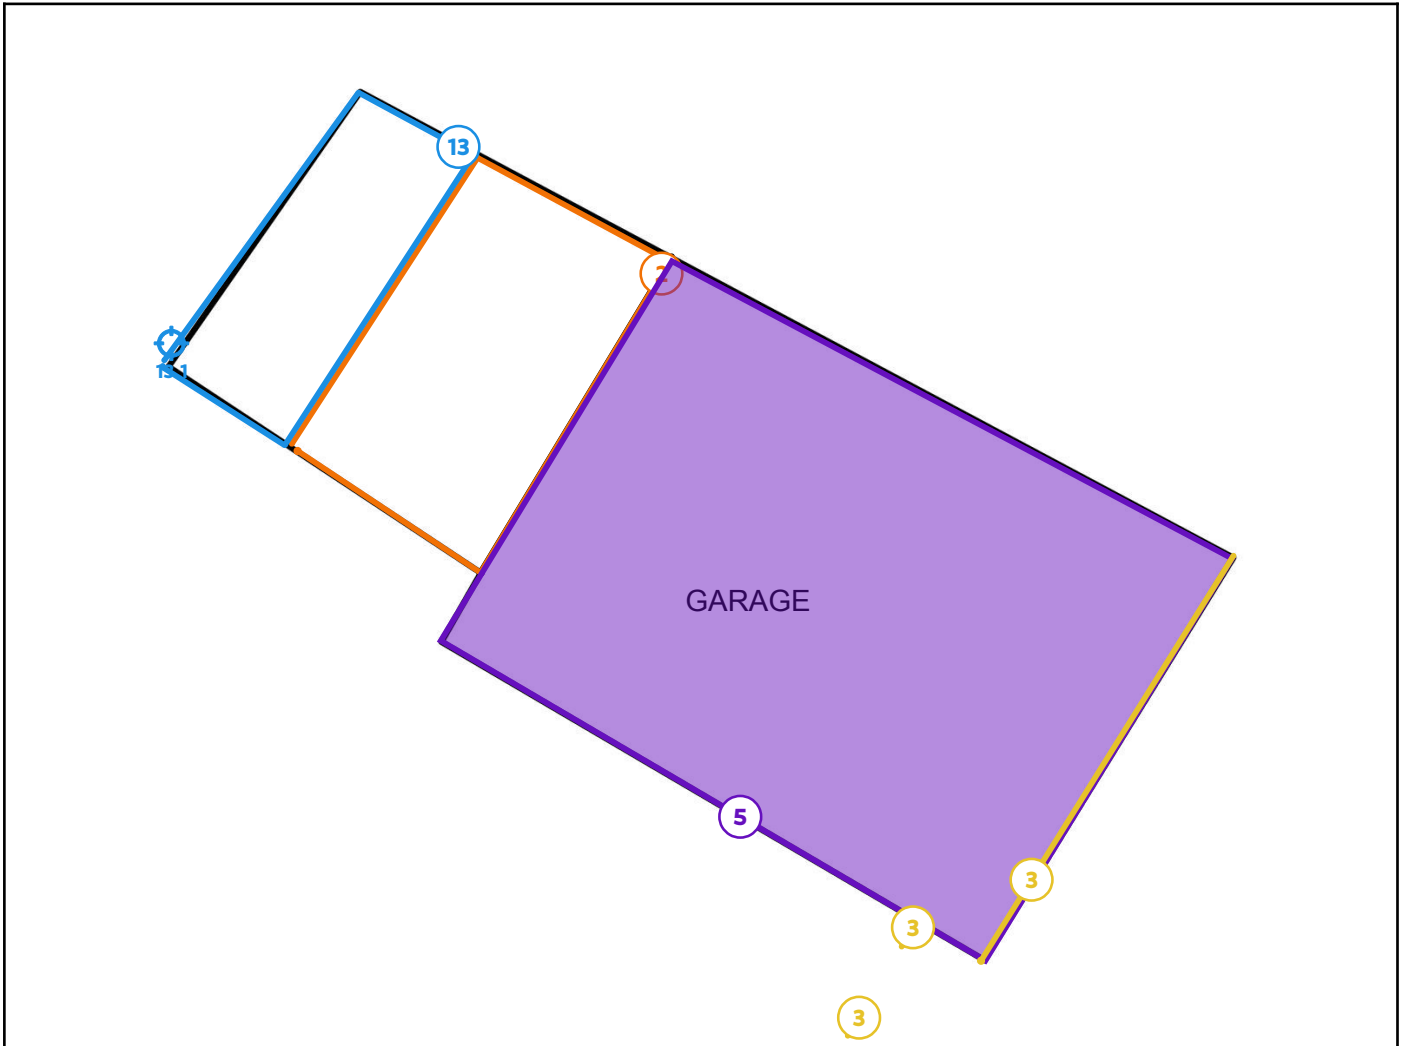
Plan 2.1: Bijgebouw plan

Beschrijving	Type	Actie
2. Golfplaten dakbedekking	Asbestmateriaal	Verwijderen
3. Muurdeksteen	Asbestmateriaal	Zorgvuldig beheren
5. Kruipruimte onder garage	Beperking	-
13. Golfplaat in bitumineus materiaal	Geen asbest	-
13.1 Code: 2445561-03	Puntmonster	-
